L'INCENDIO *in* FABBRICATI STORICO-MONUMENTALI

SECONDA PARTE

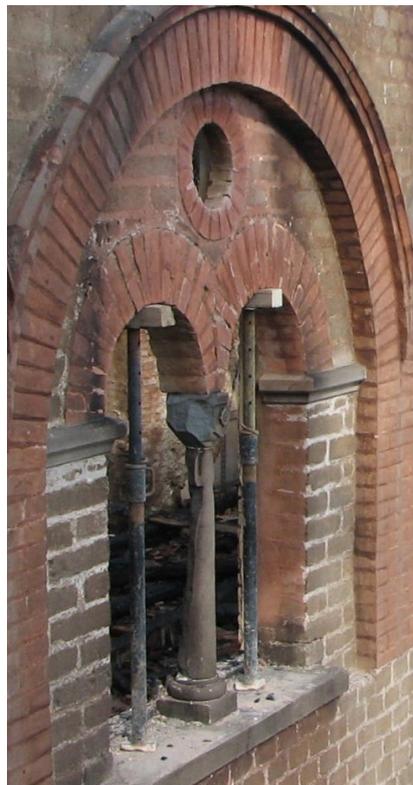
Un esempio tipico di colonne originariamente realizzate in pietra locale (materiale oggi non più reperibile) danneggiate in maniera irreversibile a seguito di incendio. Con il pieno consenso della Sovrintendenza, sono state ricostruite in modo perfetto e visivamente omogeneo con il preesistente, attraverso tecnologie fra le più avanzate e con l'impiego di resine speciali; il tutto, peraltro, con costi estremamente contenuti e un risultato architettonico-strutturale eccellente.

tecnologie di particolare efficacia, che consentono di migliorare la durabilità e le caratteristiche prestazionali del fabbricato, pur nel pieno rispetto di conformità e armonia con la struttura antica originaria. Ricordo un antico palazzo di impianto trecentesco, colpito da un gravissimo incendio diversi anni fa, con bifore e trifore con colonne in pietra naturale locale. Tali colonne, erose dalle fiamme, furono ricostruite, in piena intesa con la Sovrintendenza, con utilizzo di resine e materiali ad alta tecnologia. L'intervento portò a un risultato di sorprendente pregio e validità: colonne visivamente identiche a quelle preesistenti storiche devastate dall'incendio, ma con resistenza strutturale e portanza moltiplicate; il tutto, a costi relativamente contenuti.

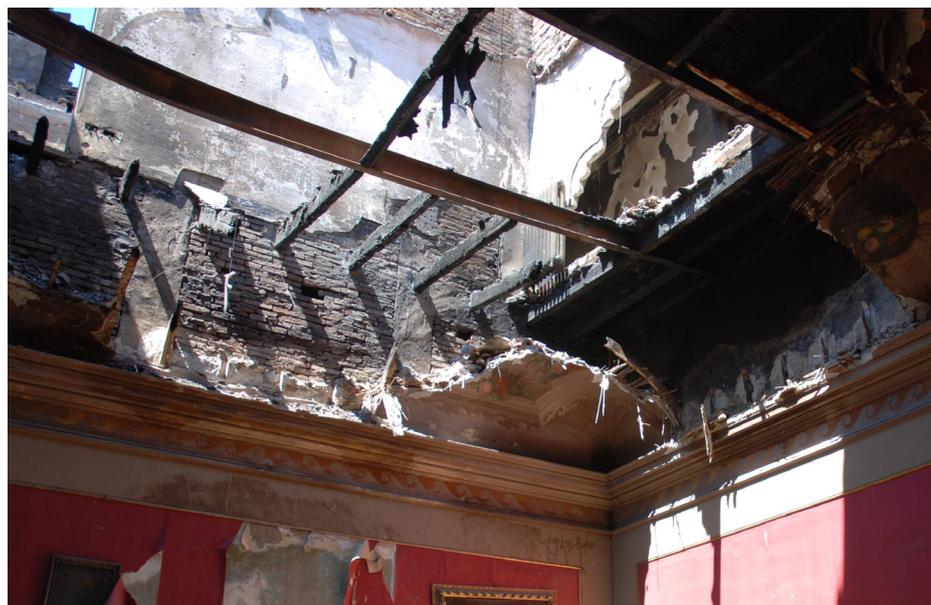
Un esempio tipico di stratificazione strutturale nel tempo: è di tutta evidenza che in un palazzo con impianto cinquecentesco non potevano esservi all'origine strutture di interpiano in carpenteria metallica. Immediatamente percepibile la divisione di un unico piano nobile, originariamente realizzato, in più livelli abitativi. A sorpresa, l'incendio e i crolli hanno svelato l'esistenza di affreschi storici importanti, di cui si era persa memoria.

alla luce l'impianto storico e parti originali di cui si era persa traccia e memoria. Un devastante incendio che colpì alcuni anni orsono un palazzo cinquecentesco a Bologna, destinato a residenze private e uffici, evidenziò che le partiture interne dividenti i piani erano in origine inesistenti, e portò alla luce affreschi sulle pa-

reti del piano nobile che erano stati mascherati dalla realizzazione di tavolati divisorii interni. L'incendio, inoltre, rivelò addirittura l'esistenza di una piccola cappella, peraltro perfettamente conservata, che era stata nascosta dalle realizzazioni interne via via attuate nei secoli. Di tale manufatto si era totalmente persa memoria;

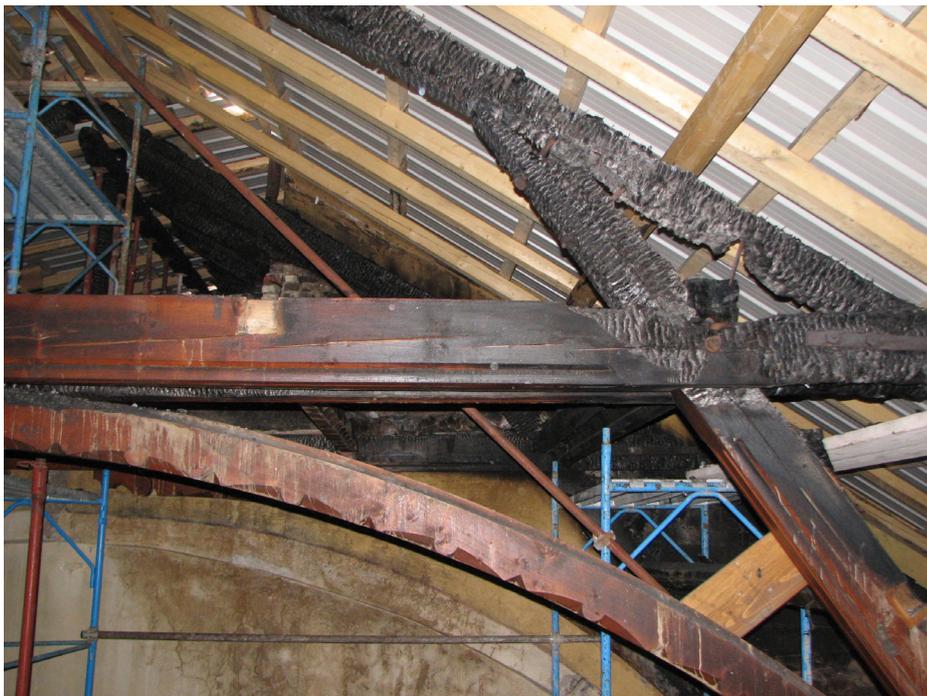
Un esempio tipico di sezione di una capriata storica, di molte esistenti, tutte semidistrutte da incendio. I tecnici incaricati hanno elaborato e proposto un rilievo esatto e una ricostruzione con legno lamellare. Il risultato, ottenuto con tecniche e soluzioni realizzative molto più speditive ed economiche se raffrontate a quelle di ricostruzione secondo la tipologia originaria, ha comportato anche un forte miglioramento in termini di prevenzione incendi. Pieno consenso della Sovrintendenza all'intervento così progettato.

ne, andremo a installare strutture lignee attuali, in sostituzione di quelle pre-sinistro, magari strutture in legno ottocentesche certamente non originarie, ma che avevano a loro volta sostituito, nel corso di precedenti interventi di ristrutturazione, quelle risalenti all'edificazione: le nuove strutture, dalle caratteristiche tecnologiche e prestazionali notevolmente superiori (anche dal punto di vista antisismico e di resistenza al fuoco) garantiranno un vantaggio per il fabbricato, rendendolo più solido e durevole nel tempo di quanto non fosse prima, preservandone intatto il valore storico-culturale. Portiamo l'esempio di un importante edificio storico dove, a seguito di un grave incendio, le strutture lignee rimaneggiate più volte nei secoli furono sostituite, in accordo e con autorizzazione della Sovrintendenza, da nuove strutture, aventi disegno come l'originale (peraltro particolarmente complesso: fu ricostruito con appositi studi) ma realizzate in legno lamellare. Allo stesso modo, strutture

portanti ad alta combustibilità potranno essere ricostruite con materiale rispettoso dell'impianto storico, ma meno combustibile.
